# Alondra, une reconstruction d'exception d'un ketch classique de 1961

**Alondra est un ketch en acier de 22 m construit en 1961 sur plan Sparkman & Stephens. Totalement reconstruit pendant 5 ans, et malgré quelques péripéties, le voilier a retrouvé sa splendeur d'antan et navigue à nouveau. Benoit Duval, gérant d'une entreprise de refit à Barcelone depuis 20 ans, nous raconte ce long chantier semé d'embûches.**

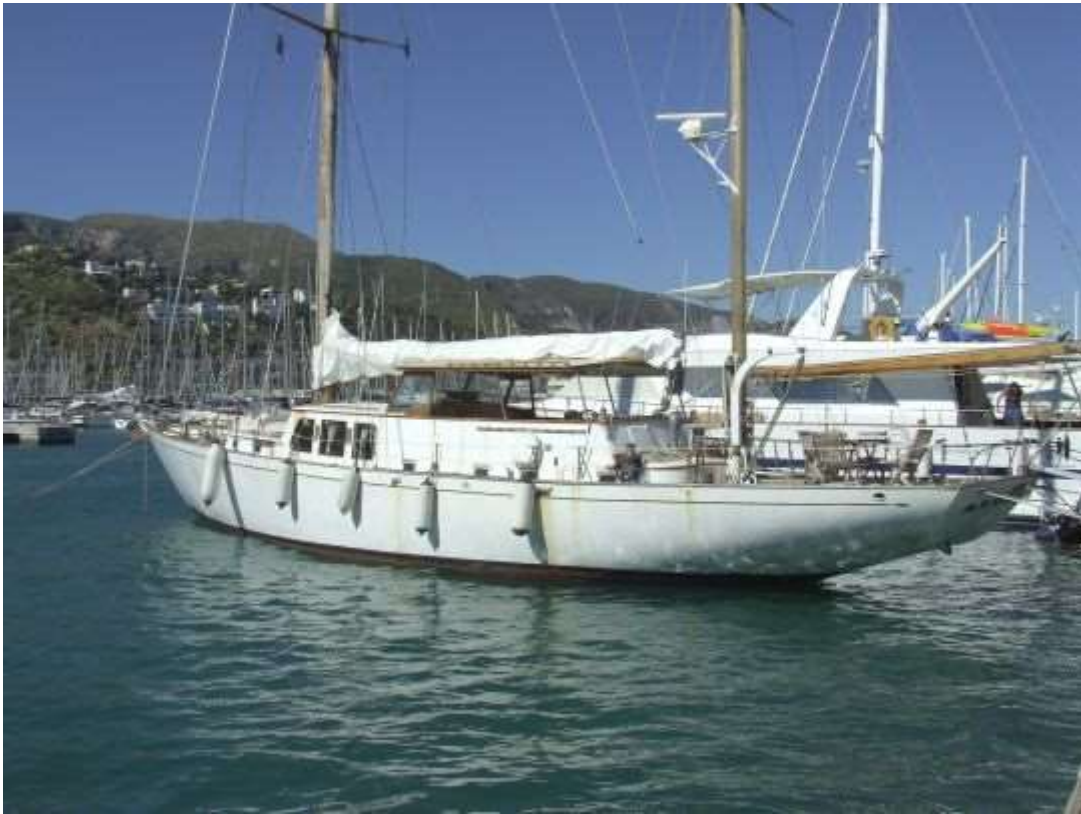
Alondra laissé à l'abandon à Port Ginesta

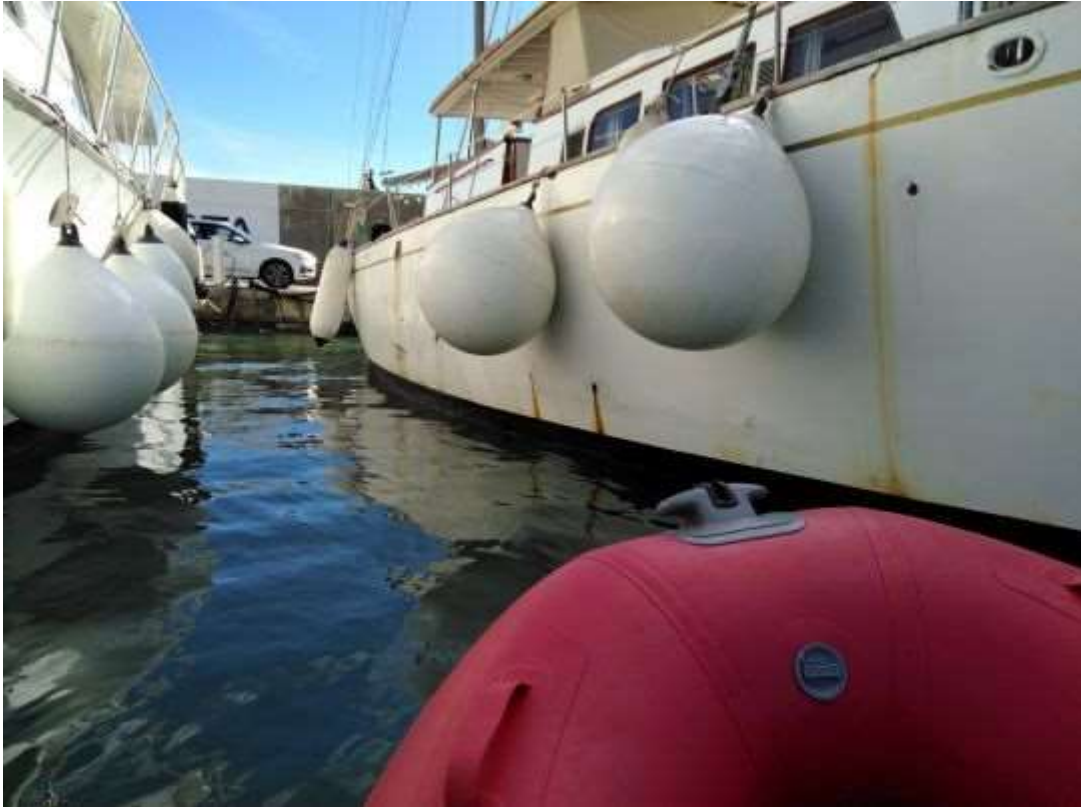
La coque d'Alondra est bien rouillée

Pour la première fois, le [ketch](#) est sorti de l'eau et l'expertise de la coque peut commencer. Benoit nous raconte : "*Il y avait des traces humides au niveau de la coque. Je commence à gratter avec mon couteau pour évaluer les dégâts et je transperce. Il ne restait plus que la peinture et le mastic. C'est une coque en acier de 5 mm et de 8 mm pour la quille. Le bateau était rongé par l'intérieur et l'eau qui stagnait a corrodé la tôle. Après coup, je pense qu'avoir laissé l'eau dans le bateau pour le convoyage était une bonne idée. Ça a fait contrepoids et permis de tenir la peinture et le mastic pour que le bateau ne coule pas.*"

Début 2019, la coque est sablée et 30 % sont intégralement changés. Pour ces travaux, Benoit fait appel à un chantier réputé de Barcelone, qui bénéficie de 50 ans d'expérience. Il explique : "*Au fur et à mesure que l'on démontait des choses, on s'apercevait que tout était à refaire.*"

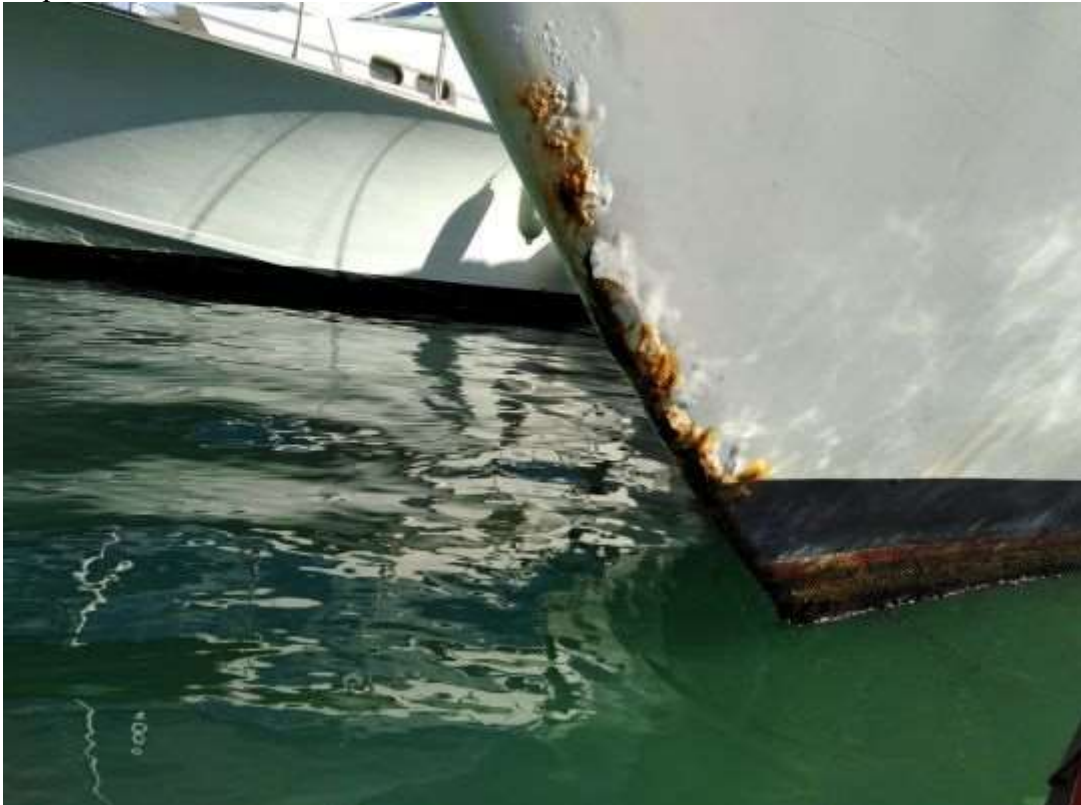
L'étrave pleine de rouille

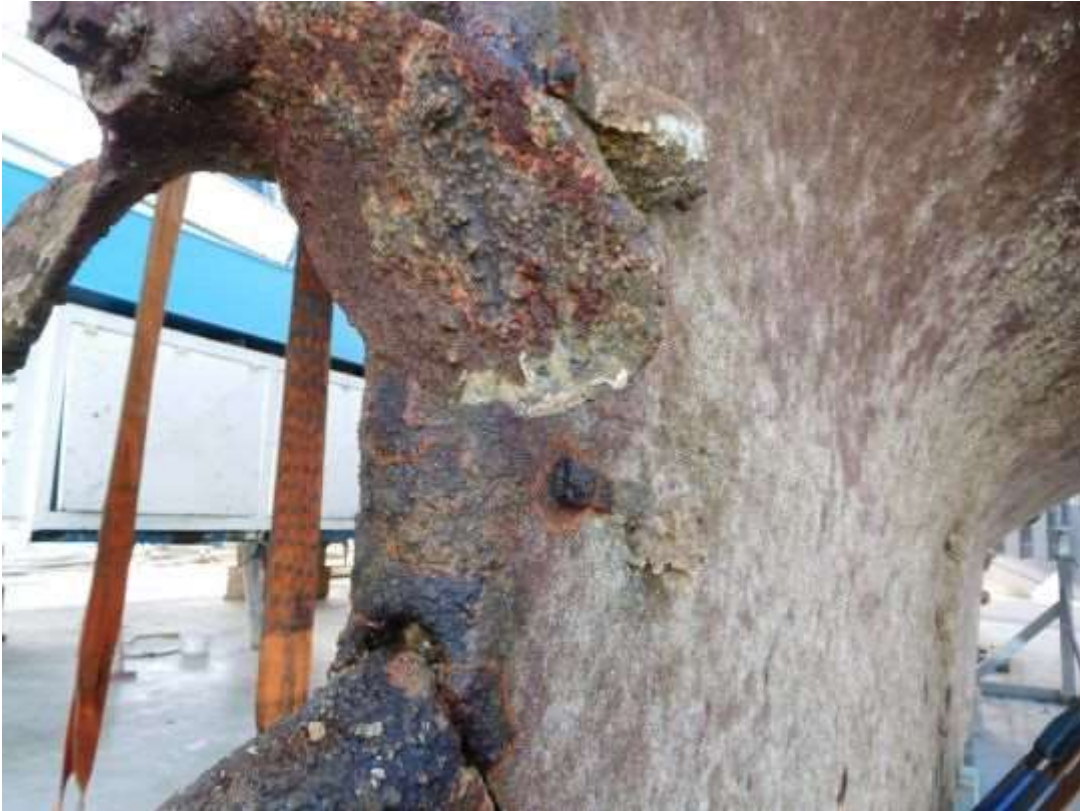
Une

pâle d'hélice en très mauvais état

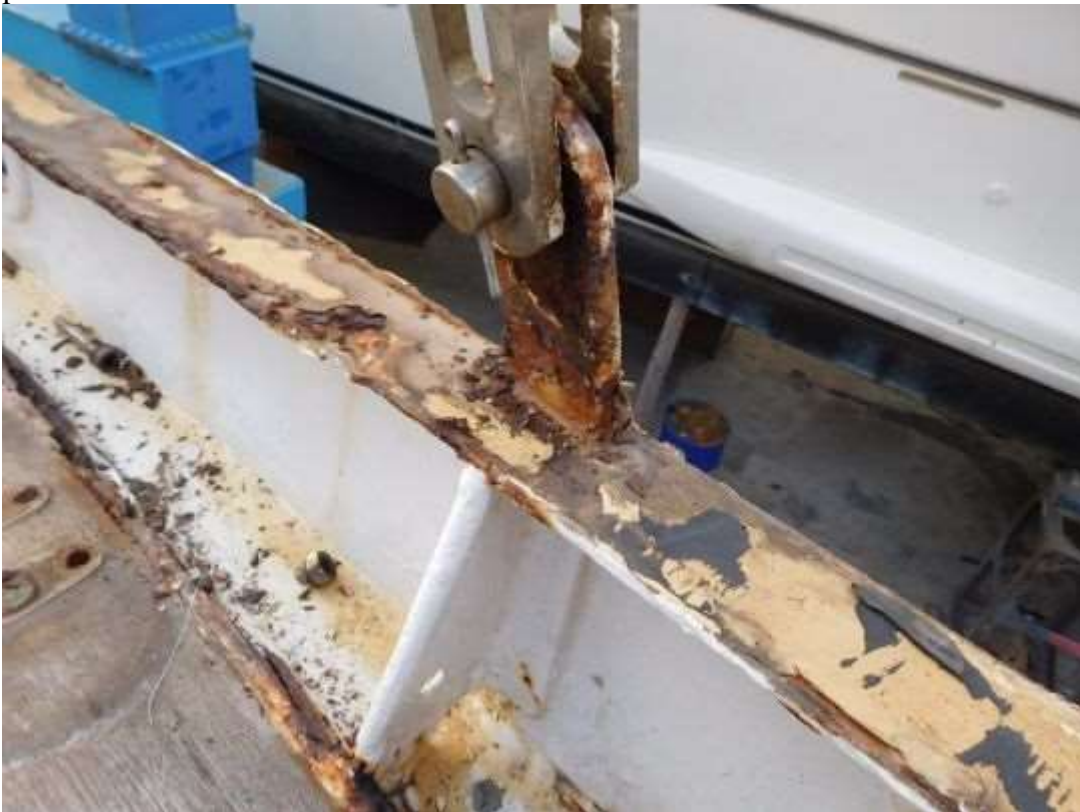
Le

pont est lui aussi en mauvais état, comme la superstructure

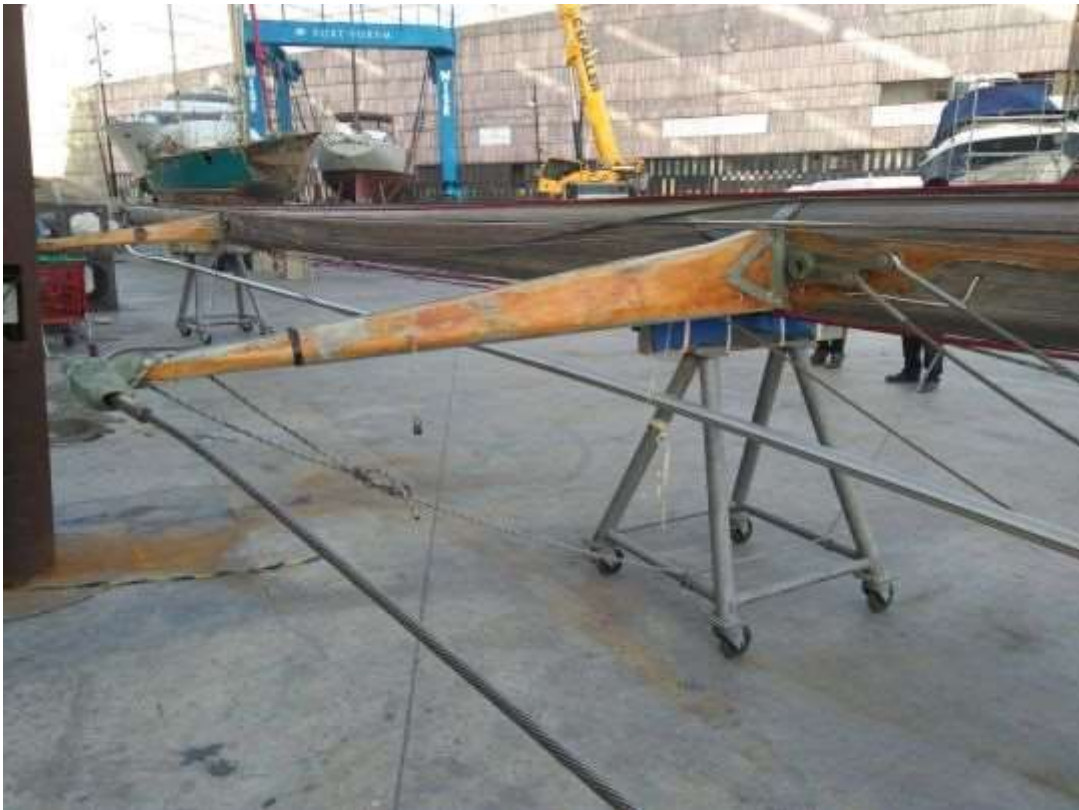
Démâtage des deux mâts

Après la coque, les hommes s'attaquent aux mâts. Le mât creux principal, d'une longueur de 28 m est déposé. À l'intérieur, des parties sont décollées, mais surtout des larves se sont installées. Benoit décide de le déplacer chez un fournisseur architecte naval et ébéniste de marine, en [association](#) avec un professionnel des haubans. Après quelques complications pour trouver un convoi exceptionnel jusqu'en Catalogne - le chantier tombant en plein conflit autour de l'indépendance de la Catalogne - les mâts rejoignent finalement leur hangar dédié.

*Benoit détaille : "Il a fallu retravailler la fabrication et la structure des mâts, refaire un design classique qui date des années 60, tout en modernisant certaines parties. On a fait de longues recherches historiques pour trouver comment était gréé le bateau à l'origine. L'écoute de grand-voile et le rail d'écoute ont été refaits et dataient des années 90. On a aussi fait des recherches sur Alondra lui-même, pour voir comment Sparkman & Stephens avait procédé et on a réussi à reproduire la même chose. Impossible de trouver des poulies en bois. On les a faites nous-mêmes, la partie inox et la joue de poulie en bois. On a également intégré une pièce de monnaie au centre avec le nom du bateau et son année de construction."*

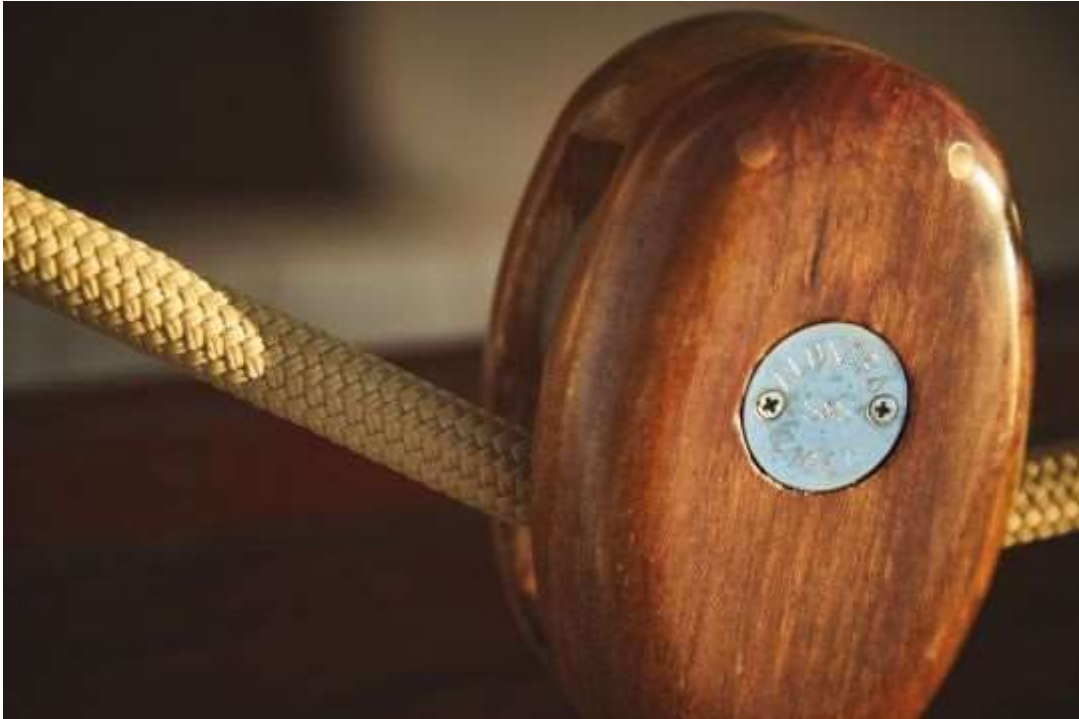
Des

poulies en bois faites maison

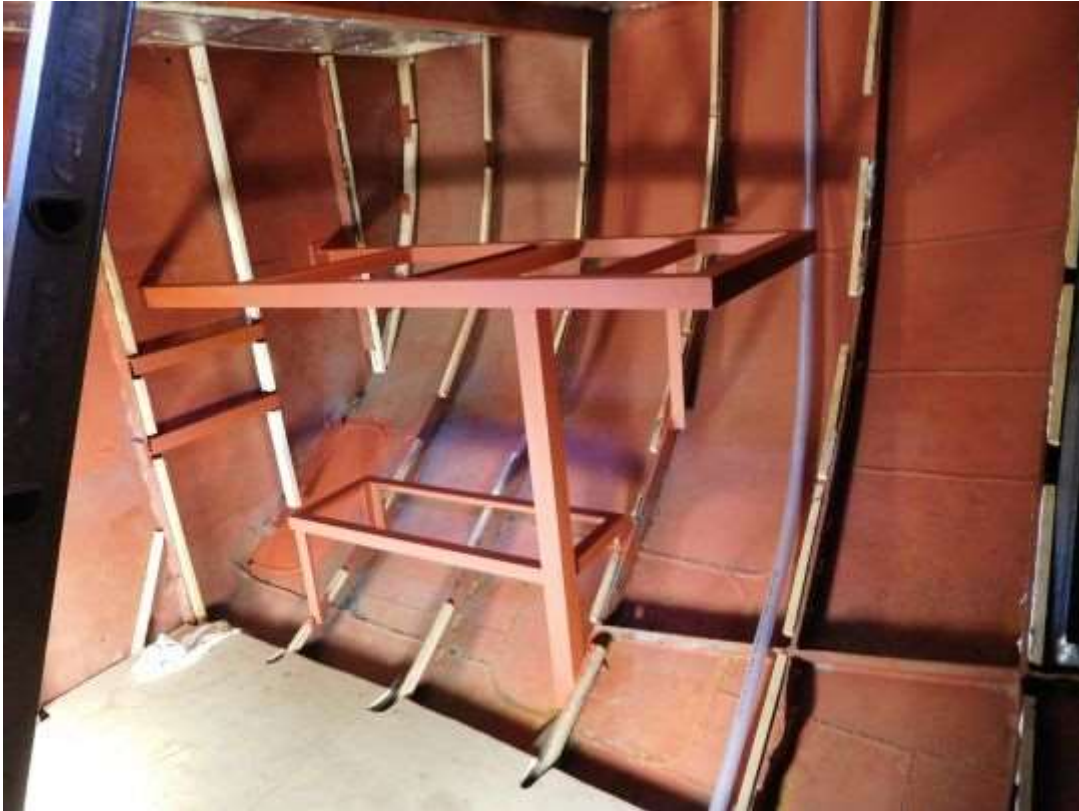
salle des machines est entièrement sablée

Dans la salle des machines, les deux réservoirs d'eau de 2 x 2 000 L sont complètement corrodés. Ils sont remplacés par un [dessalinisateur](#) produisant 200 L/h et un [réservoir](#) de 450 L. Si besoin, un autre [réservoir](#) pourra être installé plus tard. Un générateur avec seulement une dizaine d'heures au compteur est récupéré et installé. Tous les circuits d'[eau douce](#) sont refaits.

Deux grands réservoirs de carburants de 2 000 L chacun sont présents à bord pour assurer une capacité [transatlantique](#) à Alondra. Finalement, l'un des deux, abîmé, est supprimé et remplacé par le [réservoir](#) d'eaux noires qui n'existait pas auparavant.

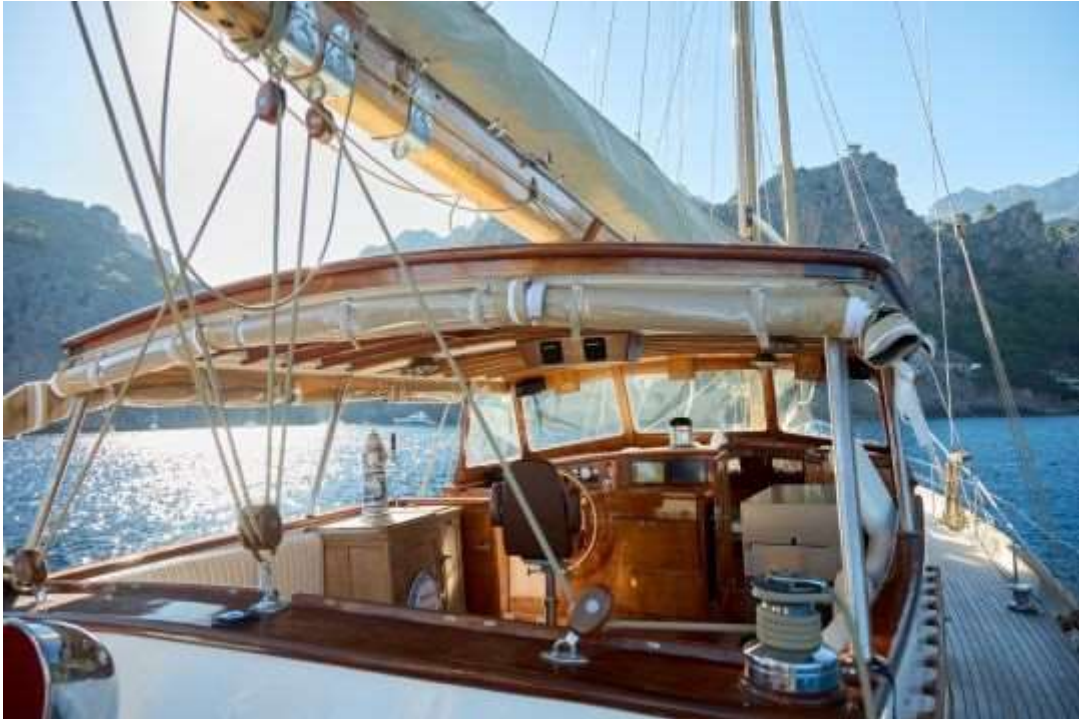
nouveau cockpit d'Alondra

Un des derniers systèmes changés est la barre à roue. Sa transmission par câbles et son emplacement au milieu du cockpit empêchent l'installation d'une table. Elle est déplacée sur l'avant, et l'ancien pilote à câbles est remplacé par un pilote hydraulique classique [Raymarine](#). Un propulseur d'étrave est installé pour faciliter les manœuvres de ce bateau lourd. Des gaines sont également installées pour la climatisation dans les cabines, le salon et la cuisine.
